# AUTOMOTRIZ

BOLETIN TECNICO

## BANDAS MICRO-V AT; LA NUEVA GENERACION

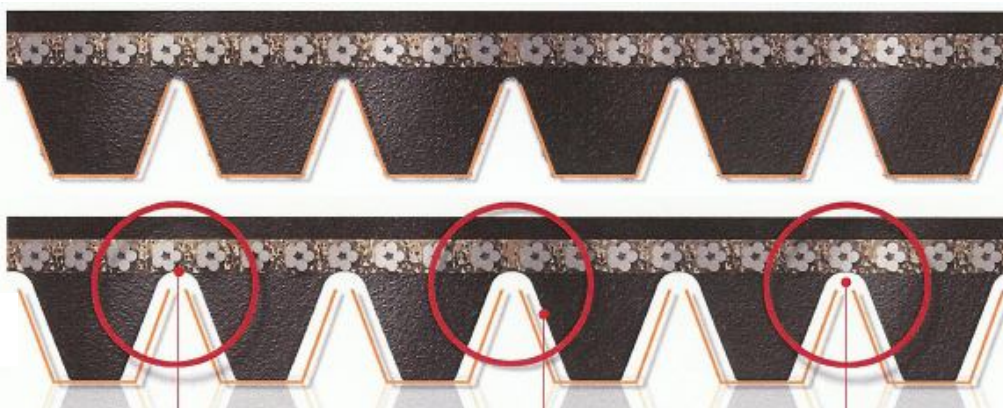
Banda de EPDM Nueva

Banda de EPDM Usada

Costilla desgastada llega hasta el refuerzo

Asiento de la banda desgastado reduce ancho de la costilla.

Contacto con polea – Topa con la parte superior de la polea. Funcionamiento incorrecto

**Desgaste de las costillas:** Pérdida de material. Borde del diente redondeado por perdida de material. La banda puede salir o resbalsarse fuera de las poleas.

**Desgaste del asiento de la banda:** Pérdida de material. Esto reduce la fuerza de tensión necesaria para transmitir potencia.

**Contacto con la polea:** Pérdida de material, lo cual reduce el juego entre la banda y la polea. Agua y residuos tienen dificultades para pasar entre los dos.

Aun siendo las mejores bandas las de EDPM, estas no duran para siempre, por lo que se recomienda su revisión y/o reemplazo a los 50,000 Kms. (ver manual del fabricante del automóvil).

Se recomienda cambiar al mismo tiempo el Kit de Banda, tensor y poleas, ya que de lo contrario el funcionamiento no será el adecuado y pueden fallar alguno de estos componentes.
